Bhabinkamtibmas Polsek Cisayong dan Tim Desa Sukajadi Cek Lokasi Bencana Longsor

Tasikmalaya, 26 Desember 2024- Bhabinkamtibmas Polsek Cisayong Polres Tasikmalaya Kota bersama tim dari Desa Sukajadi melakukan pengecekan lokasi bencana longsor di jalan setapak Kampung Awiciburuy, RT 3 RW 1, Desa Sukajadi, Kecamatan Cisayong.

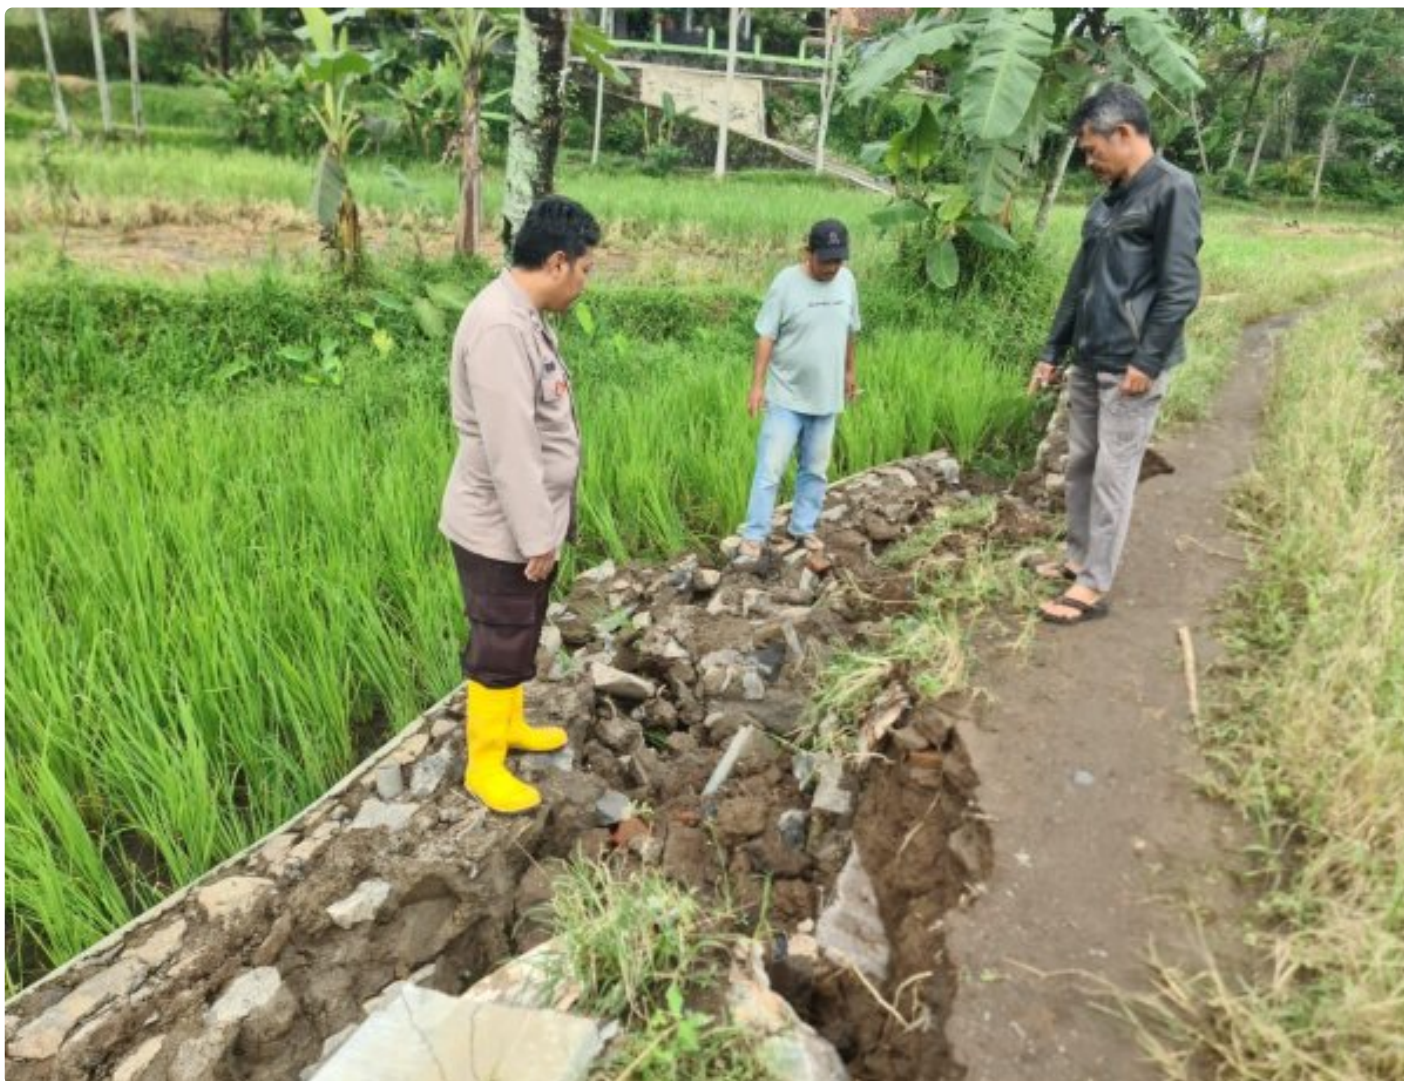
Longsor sepanjang 7 meter ini diperkirakan terjadi akibat hujan deras yang menyebabkan saluran air meluap di tikungan jalan. Kondisi jalan setapak yang

belum dirabat atau diaspal memperburuk situasi, karena air meresap ke dalam tanah, menambah beban pada tembok penahan tanah (TPT) sehingga akhirnya mendorong dan meruntuhkan struktur tersebut.

Bhabinkamtibmas Desa Sukajadi, Aiptu Ikhsan P.F., hadir di lokasi untuk Memastikan Keamanan: Mengidentifikasi kerusakan pada TPT dan jalan setapak, Mencari Solusi Perbaikan: Berdiskusi dengan tim Desa Sukajadi untuk merumuskan langkah-langkah perbaikan, termasuk perbaikan TPT dan pengaspalan jalan setapak.

Diharapkan pemerintah setempat segera mengambil tindakan perbaikan guna mencegah kerusakan lebih lanjut. Pengaspalan atau rabat beton jalan setapak juga perlu menjadi prioritas untuk mencegah kejadian serupa di masa mendatang.
